**Inspecção e diagnóstico das portas  
magistrais da Fortaleza de Almeida**

U Minho | 2016

Dissertação de Mestrado  
Ciclo de Estudos Integrados Conducentes ao  
Grau de Mestre em Engenharia Civil

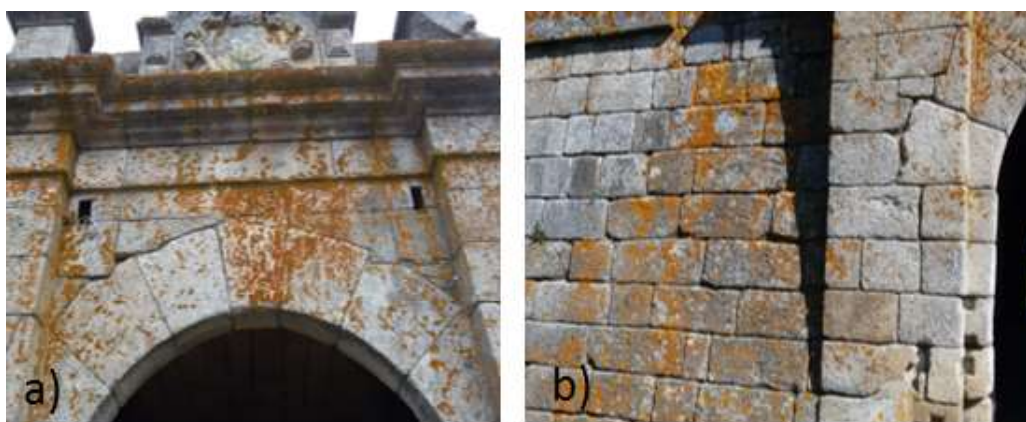
Relativamente a presença de líquenes (*Figura 69*), encontrada em diversas zonas da fachada principal, após uma pesquisa foi possível identificar que se trata de uma espécie de líquenes nitrófilos (SIGESTE, 2016), espécie que beneficia dos depósitos de pó e azoto para o seu desenvolvimento.

**Figura 69-** Locais com presença de líquenes: a) zona do arco principal de entrada; b) zona do muro de suporte da fachada.

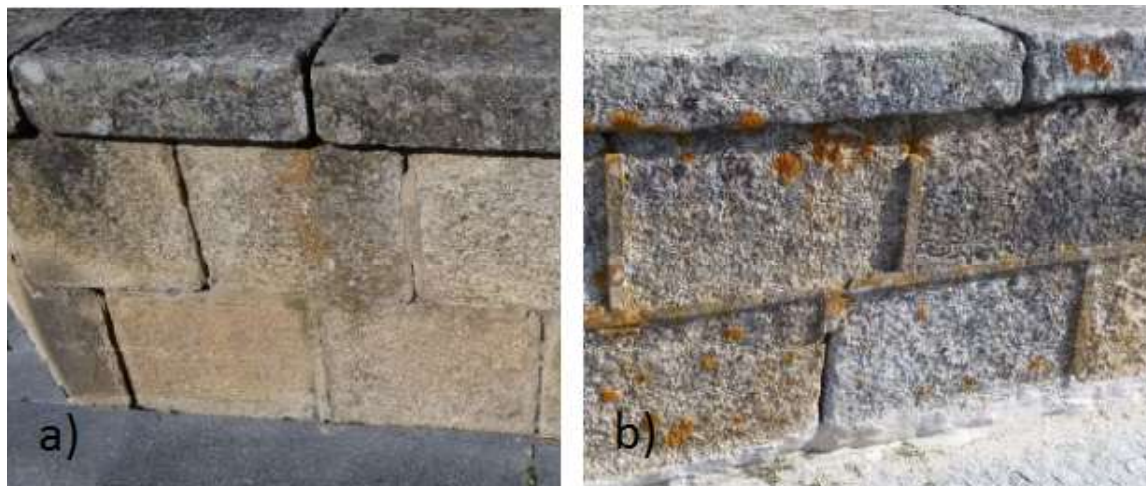
Quanto ao destacamento de argamassa (**Figura 70**), esta verificou-se essencialmente nos muros de proteção da ponte em alvenaria de acesso à fachada principal da porta exterior de São Francisco. A deterioração da pedra e/ou alguns movimentos dos elementos estruturais poderá estar na origem do destacamento verificado.

**Figura 70-** Destacamento de argamassa das juntas de alvenaria: a) zona junto á rotunda; b) zona junto á ponte .

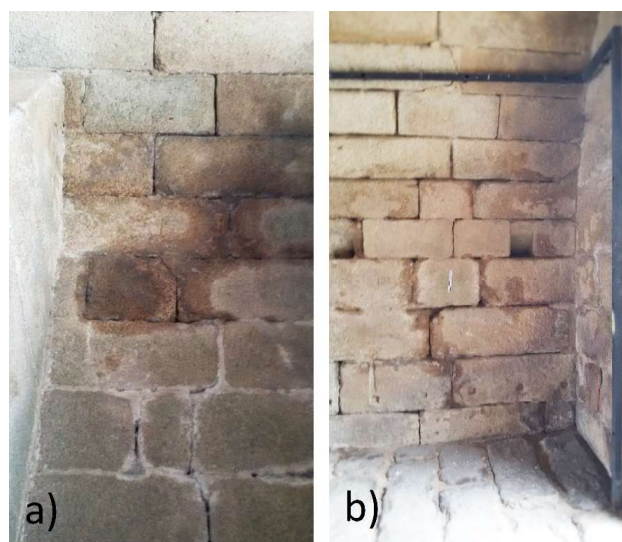
Na zona de trânsito pertence ao interior da porta exterior de São Francisco detetou-se como anomalias não estruturais a presença de manchas de humidade, o destacamento das argamassas das juntas da alvenaria, o desgaste no granito e ainda a presença de musgo na alvenaria. As manchas de humidade (**Figura 73**) foram visualizadas em maior quantidade na parede de alvenaria encostada ao terreno. A presença contínua de humidade nestes locais pode prejudicar a conservação dos materiais, uma vez que a variação de temperatura no local propicia-se a ciclos de gelo e degelo.

**Figura 73-** Locais com presença de manchas de humidade: a) local junto a entrada; b) local junto a saída.

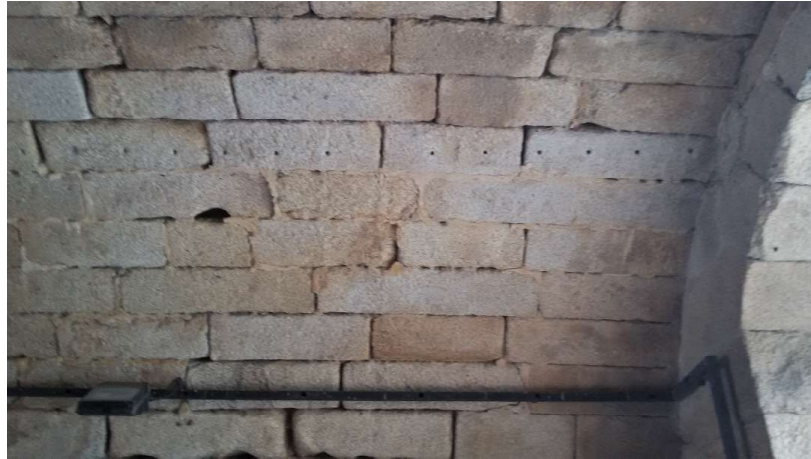
O destacamento da argamassa (**Figura 74**) foi visualizado em toda a alvenaria pertencente ao interior da zona de trânsito da porta exterior de São Francisco. Porém deve-se se destacar a zona superior do arco estrutural da porta como o mais afetado, pois existem locais onde é visível a ausência de argamassa na junta até à profundidade de 7 a 9 cm, relativos a face exposta do granito.

**Figura 74-** Local com destacamento de argamassa das juntas de alvenaria.

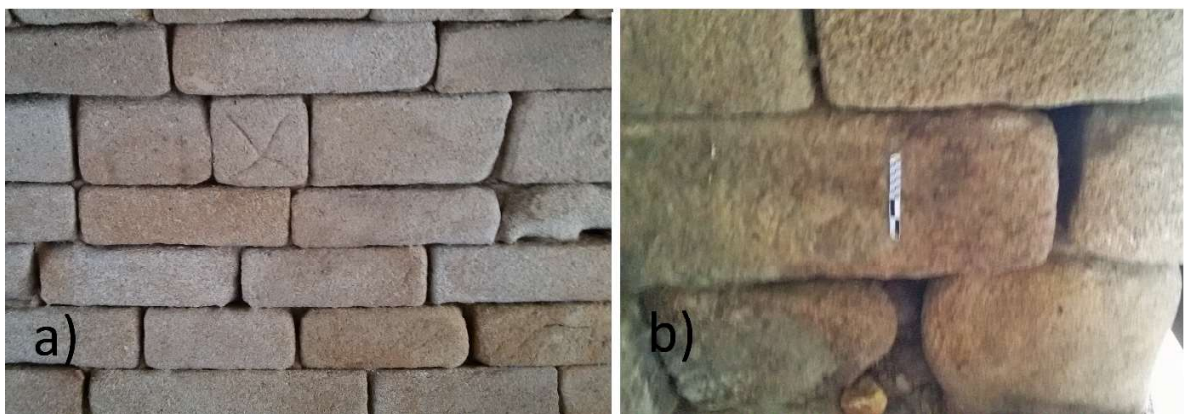
**Figura 75-**Desgaste nas faces e zonas periféricas das pedras: a) teto do arco; b) parede junto a entrada.

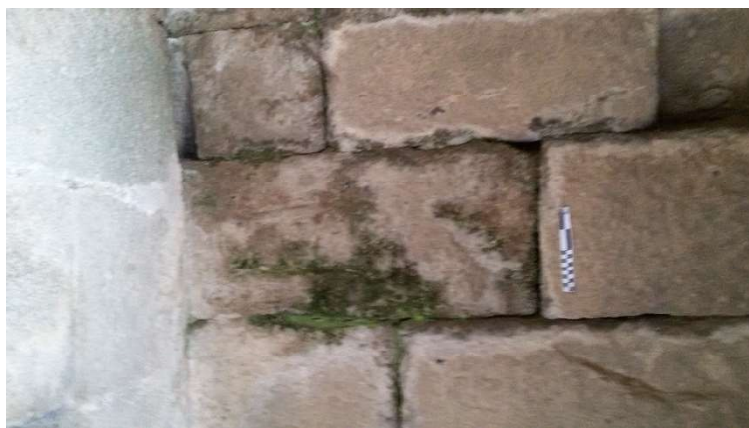
**Figura 76-** Local com a presença de musgo.

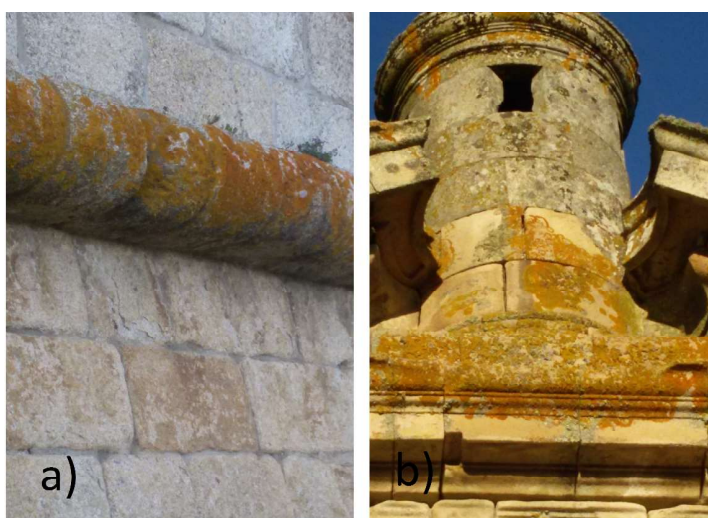
**Figura 82-** Locais com presença de líquenes: a) zona do muro da fachada; b) zona por cima do arco de entrada da porta.

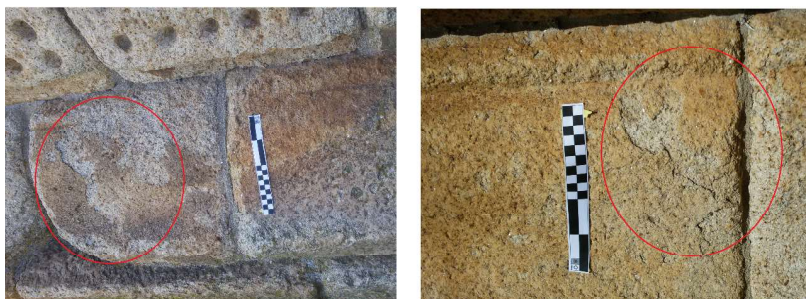
**Figura 83-** Exemplos de locais com perda superficial de material no granito.

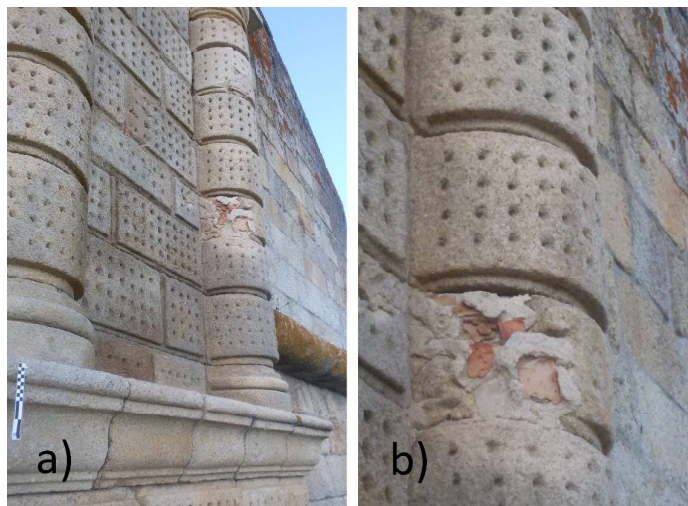
**Figura 84-** Deterioração da reconstrução de elementos decorativos da fachada principal da porta exterior de São Francisco: a) zona dos elementos decorativos reconstruídos com deterioração: b) ampliação da zona dos elementos decorativos reconstruídos com deterioração.

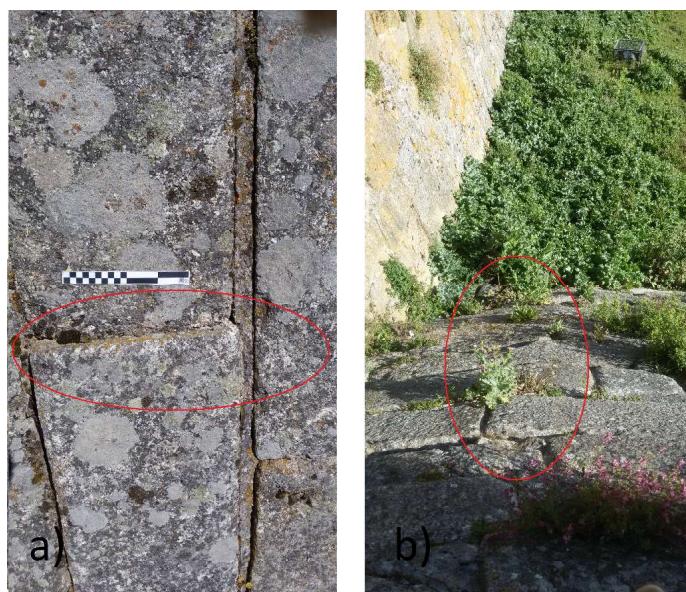
**Figura 85-** Deformações para fora do plano da fachada principal da porta magistral de São Francisco: a) zona do muro de suporte do lado direito junto ao fosso; b) zona do muro de suporte do lado direito junto ao fosso.

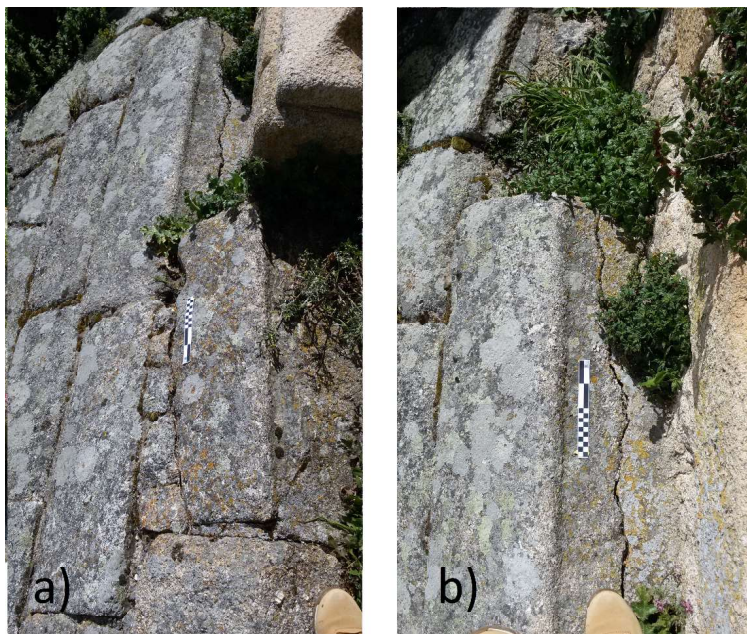
**Figura 87-** Fissura devido a assentamento de muro do fosso: a) local da fissura; b) ampliação do local de fissura.

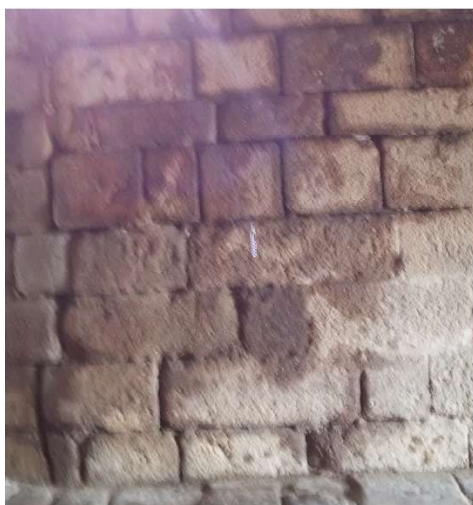
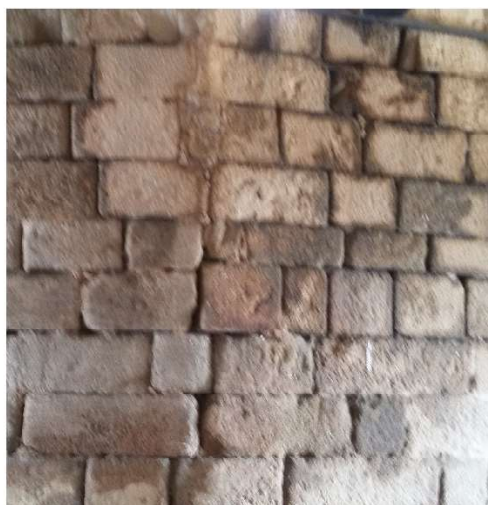
**Figura 89-** Manchas de humidade nas paredes do túnel da porta magistral de São Francisco.

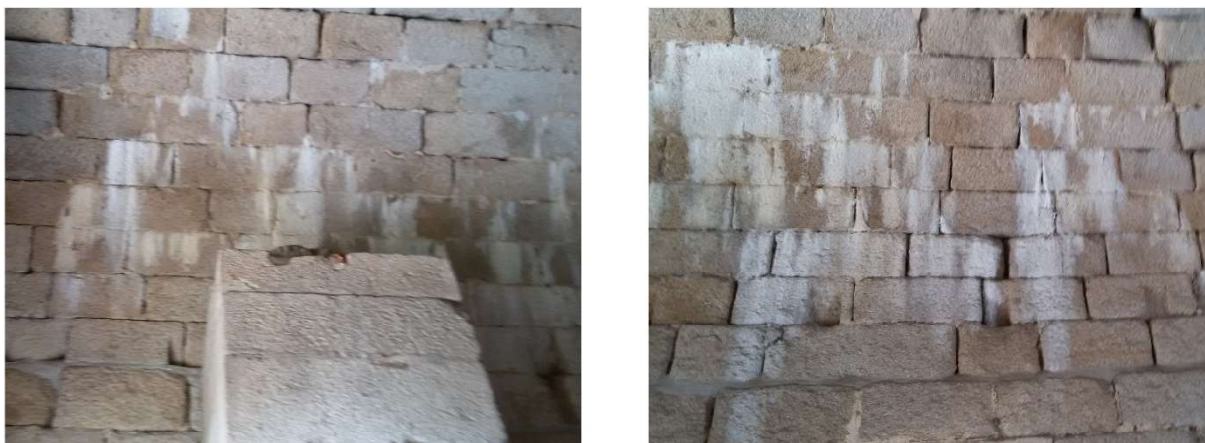
**Figura 90-** Florescências no túnel da porta magistral de São Francisco.

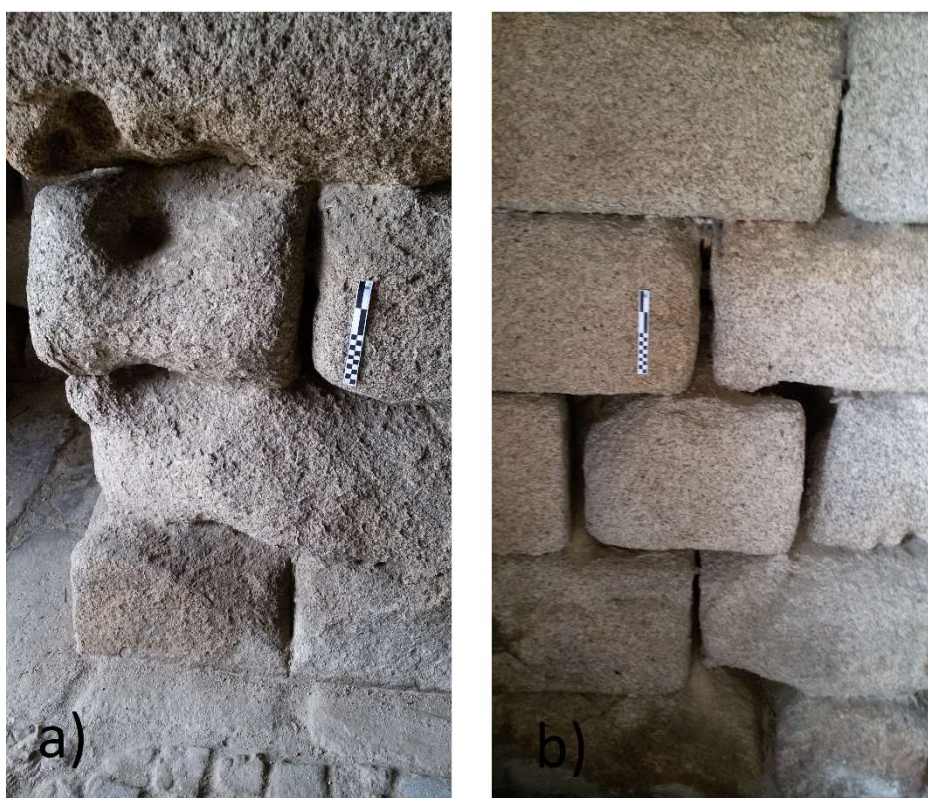
**Figura 91-** Deterioração no granito da porta magistral de São Francisco: a) deterioração no pilastra esquerdo da entrada da porta; b) parede direita junto a entrada da porta.

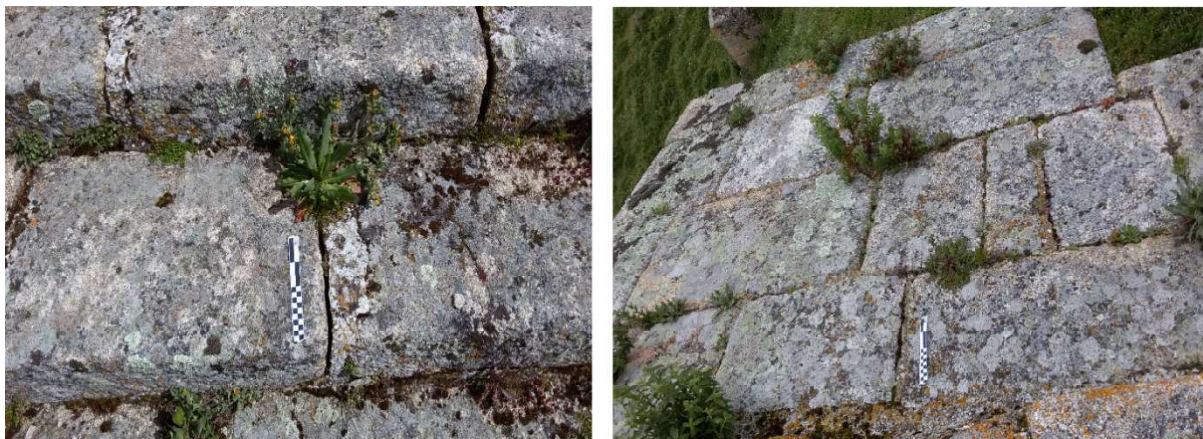
**Figura 95-** Presença de líquenes, musgo e vegetação na cobertura da porta magistral de São Francisco.

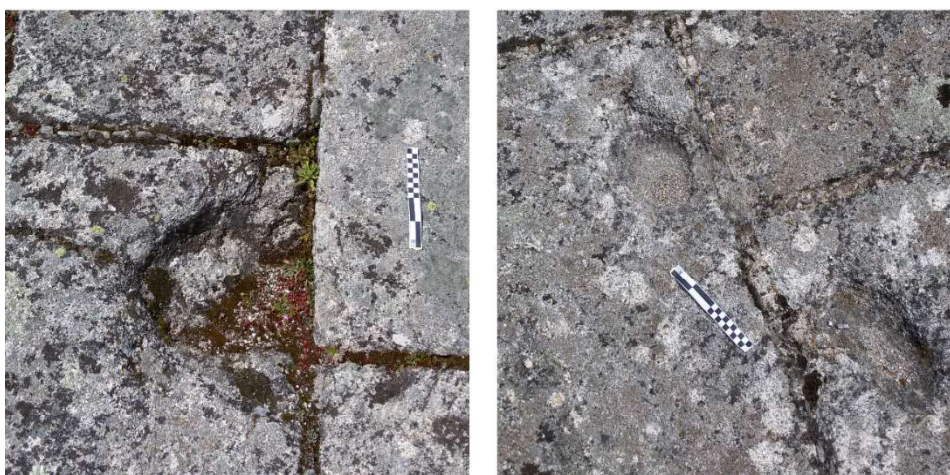
**Figura 96-** Cavidades no lajeado da cobertura, originados por antigos bombardeamentos.

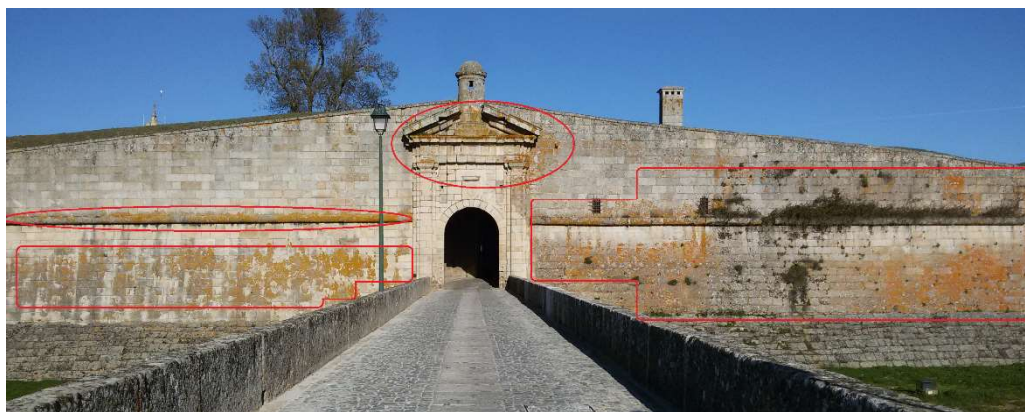
**Figura 102-** Presença de fungos, líquenes e vegetação na fachada principal da porta magistral de Santo António.

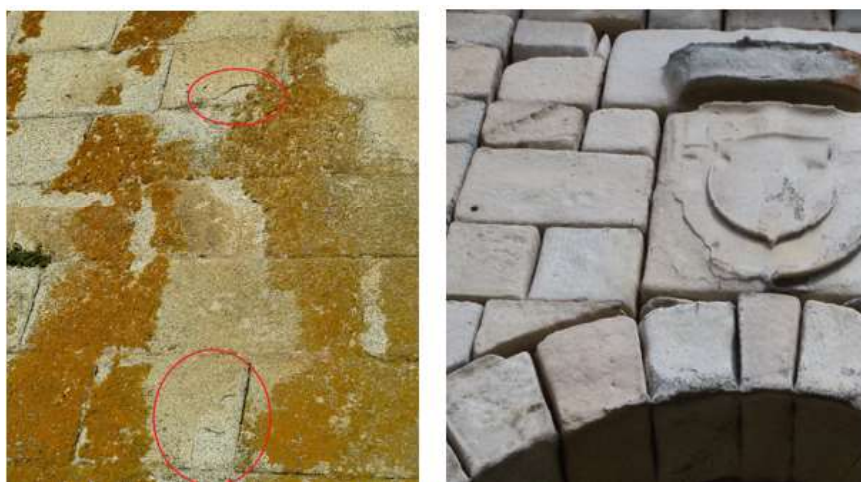
A deterioração superficial granito (**Figura 103**) foi identificada nos muros de suporte do alçado e ainda no granito de grão fino que constitui os elementos decorativos da entrada da porta magistral.

**Figura 103-** Deterioração superficial do granito.

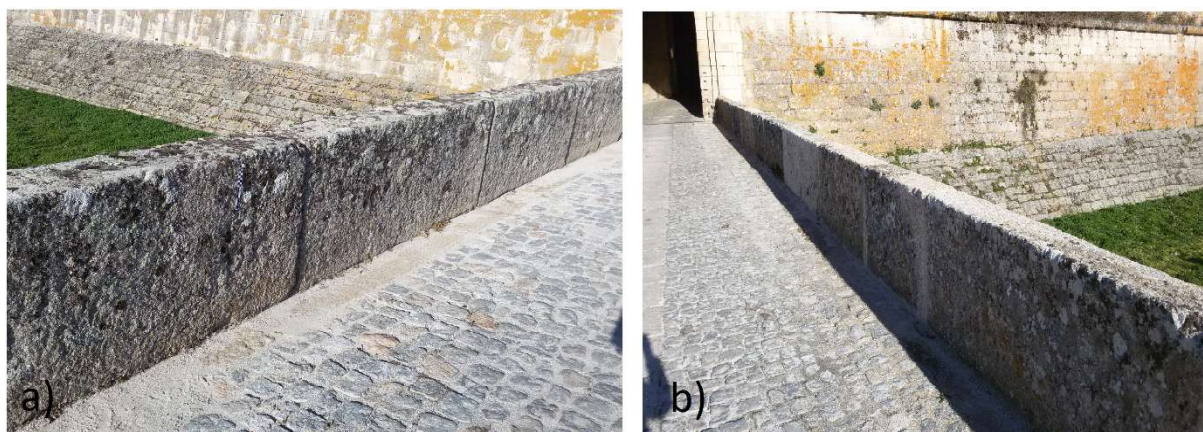
**Figura 104-** Ausência de escoamento nos muros de segurança lateral da ponte de alvenaria: a) muro de proteção do lado esquerdo; b) muro de proteção do lado direito.

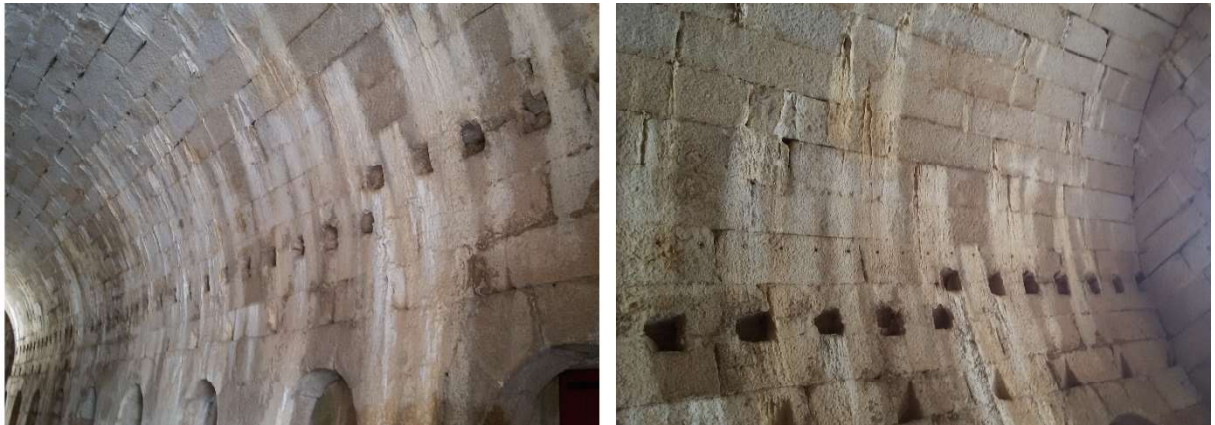
**Figura 107-** Eflorescências no túnel da porta magistral de Santo António.

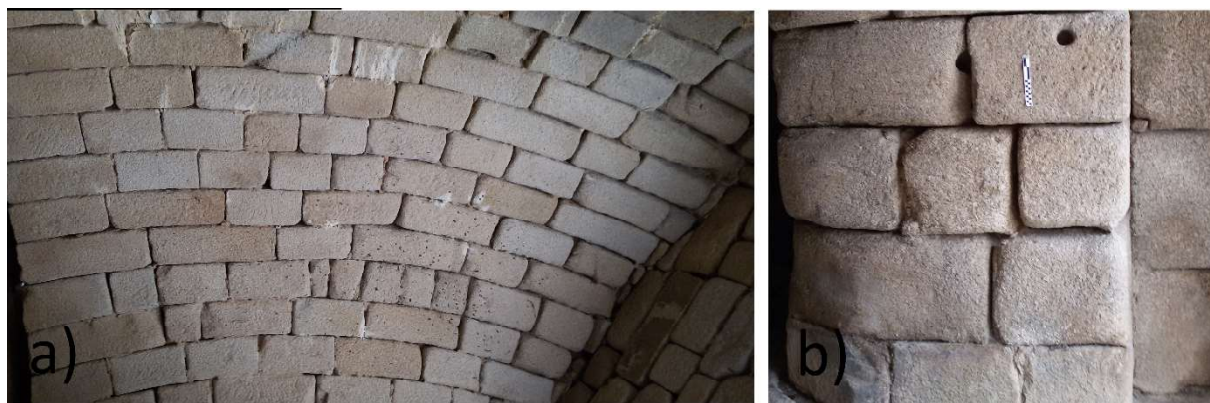
**Figura 109-** Deterioração da alvenaria de granito da porta: a) zona do teto do túnel; b) zona de uma parede.

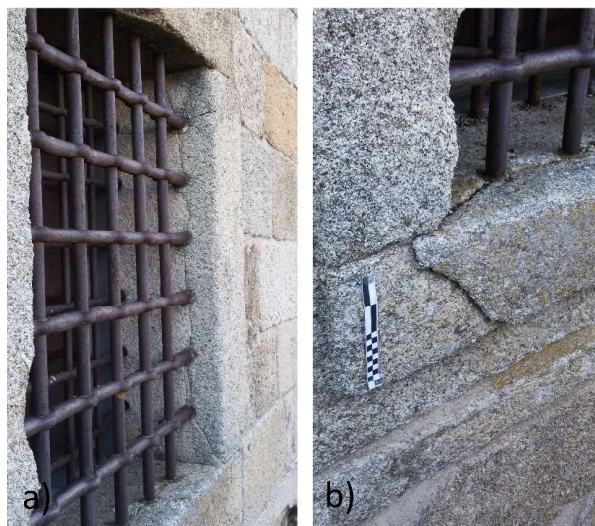
**Figura 114-** Fendas das padieiras e peitoris da janela do alçado traseiro da porta magistral de Santo António: a) janela com fendas; b) ampliação de uma zona com fendas na alvenaria da janela.
